**АНАЛИЗ УСТОЙЧИВОСТИ ОТКОСОВ
КАРЬЕРА ЗАПАДНО-ОЗЕРНЫЙ
ДЛЯ ОБЕСПЕЧЕНИЯ БЕЗОПАСНОСТИ
ВЕДЕНИЯ ГОРНЫХ РАБОТ**

DOI: 10.25635/2313-1586.2023.01.032

**ANALYSIS OF STABILITY OF SLOPES
OF THE ZAPADNO-OZERNY PIT
TO ENSURE MINING SAFETY**

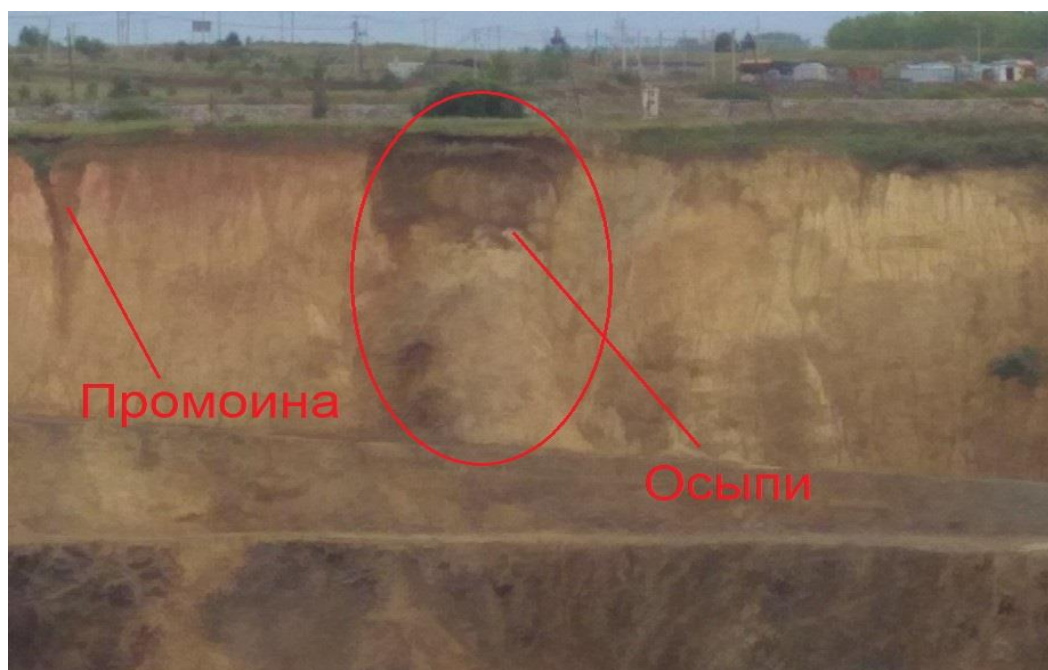
Наименее устойчивыми участками на карьере являются верхние горизонты, где в течение продолжительного времени протекают плавные деформации откосов уступов, сложенных рыхлыми глинистыми породами наносов и интенсивно выветрелыми породами. На данных участках фиксируются деформационные процессы в виде осыпей и промоин. Данные деформации со временем увеличиваются в размерах и ведут к разрушению уступа и прибортовой поверхности. Одним из таких участков является восточный борт карьера (рис. 1).

Рис. 1. Деформации верхнего уступа восточного борта в августе 2019 г.

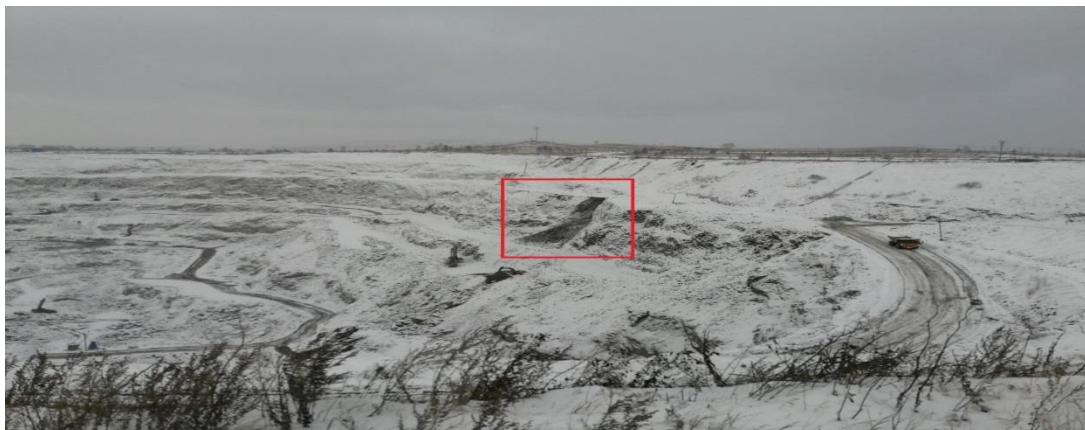
октябре 2019 г. на участке восточного борта в отметках 470÷420 м произошел вывал горной массы. Обрушение зафиксировано на уступе, выше которого располагается транспортный съезд (рис. 2).

Рис. 2. Деформации восточного борта в отметках 470 – 420 м в октябре 2019 г.

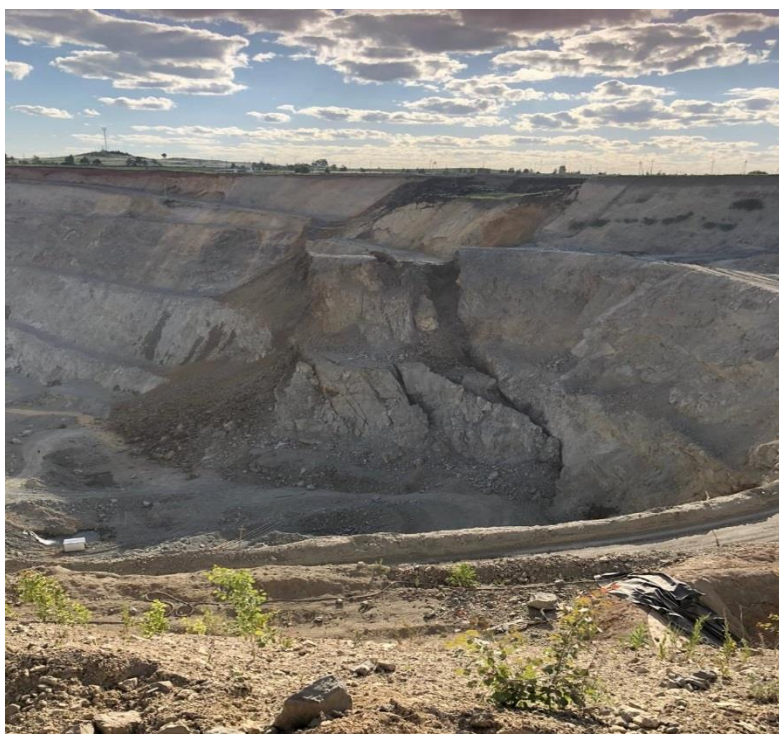
В апреле 2020 г. также были зафиксированы деформации в виде локального обрушения уступа в отметках 497÷485 м и деформации в отметке 478,4 м (транспортный съезд) в виде просадки с размерами трещины: длина – 8,0 м, ширина – 0,1 – 0,15 м. В начале июня 2020 г. на юго-восточном борту карьера Западно-Озерного месторождения маркшейдерской службой предприятия было зафиксировано обрушение горной массы общим объемом 120 758 м³, со смещением ее в сторону выработанного пространства (рис. 3). Согласно паспорту обрушения, размеры деформации составили: длина по фронту – 140 м; глубина развития – 23 м.

Рис. 3. Деформации юго-восточного борта в отметках 504 – 400 м

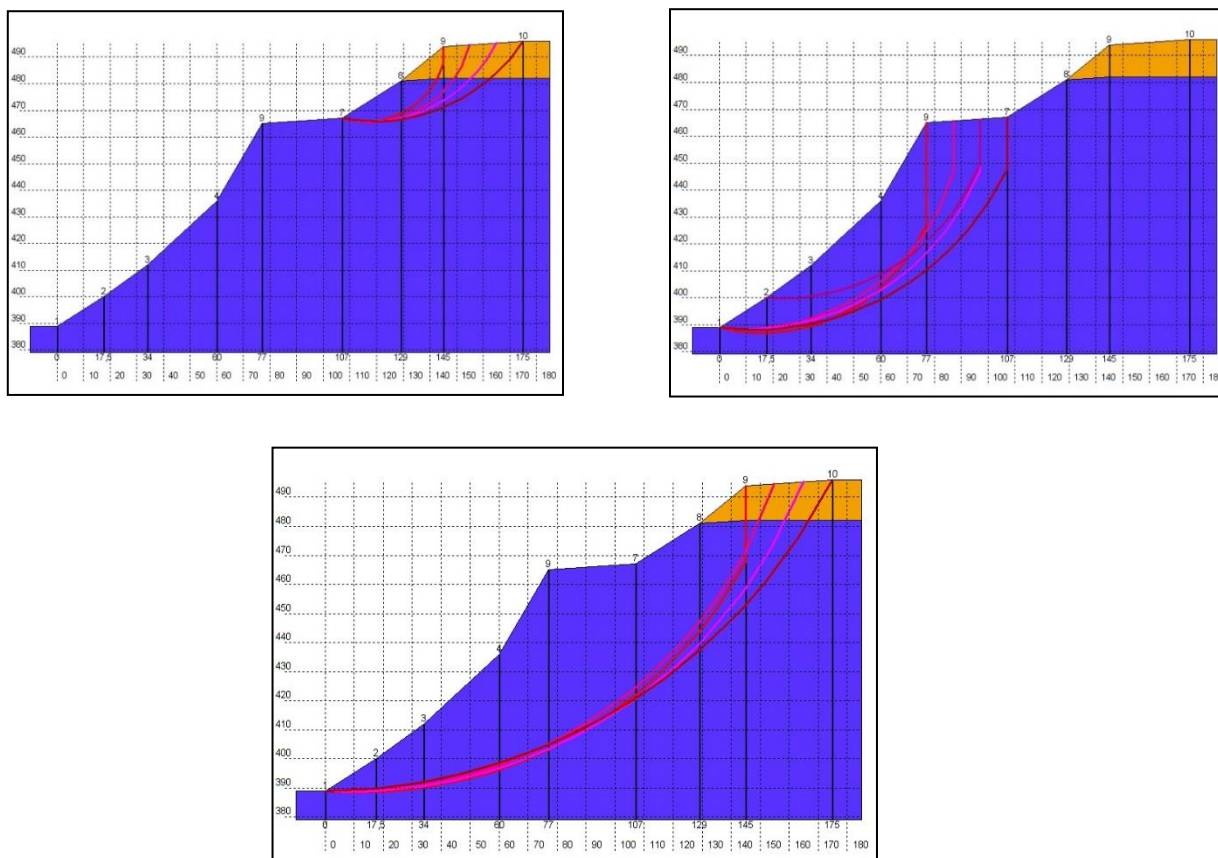
На рис. 4 представлены расчетные поверхности скольжения для оценки устойчивости фактического состояния участка деформаций. Полученные данные значения коэффициента запаса устойчивости (к.з.у) были сведены в табл. 1.

Рис. 4. Расчетные разрезы.
Оценка устойчивости фактического состояния участка деформаций

Высота уступа, м	Метод	Полученный к.з.у.	Мин. к.з.у.
$\frac{465 \div 388}{77}$	Фелениуса	0,99	0,99
	Спенсера	1,04	
	Бишопа	1,06	
$\frac{495 \div 467}{28}$	Фелениуса	2,1	2,1
	Спенсера	2,19	
	Бишопа	2,2	
$\frac{495 \div 388}{107}$	Фелениуса	1,0	1,0
	Спенсера	1,04	
	Бишопа	1,05

Результаты расчетов показали слабую устойчивость склонов, что приведет к развитию деформаций и нарушению стабильности работы предприятия. Дальнейшая отработка возможна только при корректировке контура участка юго-восточного борта, обеспечивающего его долговременную устойчивость.

Одной из главных причин возникновения деформации на карьере Западно-Озерного месторождения стали завышенные проектные углы уступов, не соответствующие фактическим физико-механическим характеристикам пород, слагающих эти уступы. Сотрудниками института «Уралмеханобр» был отстроен рекомендуемый (новый) контур, обеспечивающий долговременную устойчивость борта карьера (рис. 5).

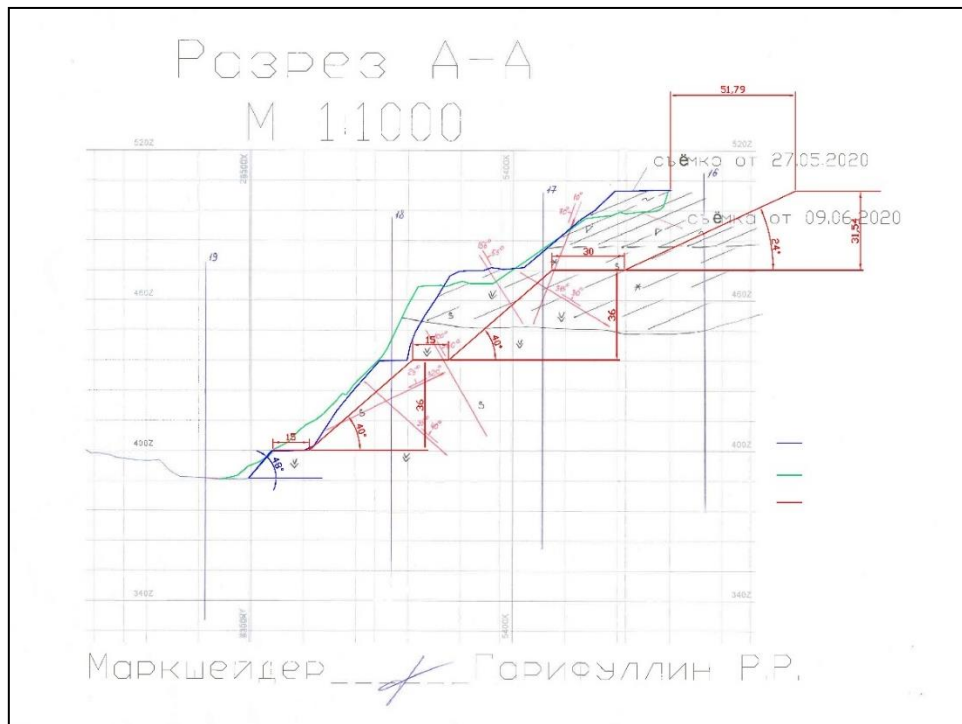
Рис. 5. Рекомендуемый контур юго-восточного борта карьера

Исходя из выполненных расчетов предприятию АО «Учалинский ГОК» рекомендовано на рассматриваемом участке угол откоса верхней части восточного борта карьера в отм. 508÷479 м снизить до 24°, а угол откоса в отметках 477÷438 м – до 40°. При данных параметрах борт будет находиться в устойчивом состоянии, что позволит обеспечить безопасную отработку месторождения.

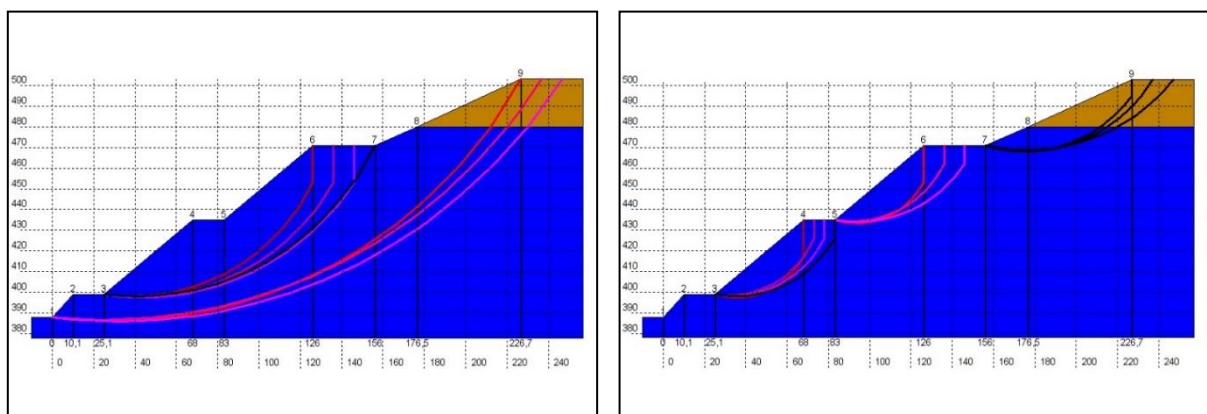
По новому контуру была выполнена оценка устойчивости в программном комплексе «Откос». Расчетные поверхности скольжения показаны на рис. 6. Оценка устойчивости рекомендуемого контура представлена в табл. 2.

Рис. 6. Расчетные разрезы. Оценка устойчивости рекомендуемого контура

Горизонт /высота уступа, м		Метод	Полученный к.з.у.	Мин. к.з.у.
$\frac{503 \div 471}{32}$	уступ	Фелениуса	2,37	2,37
		Спенсера	2,47	
		Бишопа	2,48	
$\frac{471 \div 435}{36}$	уступ	Фелениуса	1,54	1,54
		Спенсера	1,61	
		Бишопа	1,62	
$\frac{435 \div 399}{36}$	уступ	Фелениуса	1,54	1,54
		Спенсера	1,61	
		Бишопа	1,62	
$\frac{471 \div 399}{72}$	Часть борта	Фелениуса	1,25	1,25
		Спенсера	1,3	
		Бишопа	1,3	
$\frac{503 \div 388}{115}$	Весь борт	Фелениуса	1,24	1,24
		Спенсера	1,29	
		Бишопа	1,29

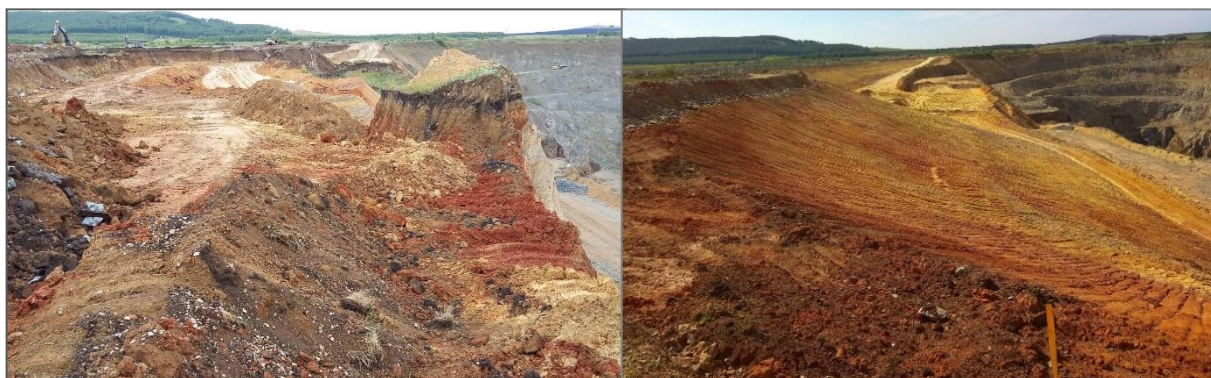
а) по состоянию на июнь 2020 г.

б) по состоянию на август 2020 г.

Рис. 7. Участок разноса верхних горизонтов восточного борта карьера

В настоящее время на предприятии ведутся работы по разносу верхних горизонтов для придания откосу рекомендуемых параметров (рис. 7).
