### МЕХАНИЗМЫ НЕГАТИВНОГО ВЛИЯНИЯ ЛОКАЛЬНЫХ НАРУШЕНИЙ ФИЛЬТРАЦИОННОЙ УСТОЙЧИВОСТИ НА НАДЕЖНОСТЬ НАСЫПНЫХ ГИДРОТЕХ- НИЧЕСКИХ СООРУЖЕНИЙ

### MECHANISMS OF NEGATIVE INFLUENCE OF LOCAL FILTRATION STABILITY DISTURBANCES ON THE MADE GROUND HYDROTECHNICAL FACILITIES RELIABILITY

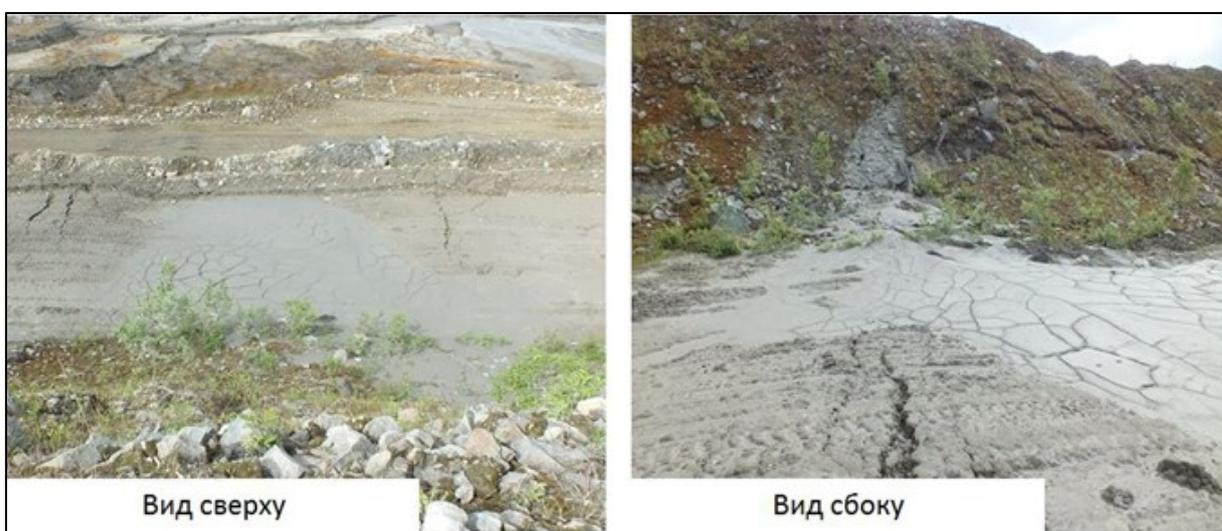
Рис. 1 – След суффозионного выноса материала дамбы

Суффозионный вынос материала, показанный на рис. 1, носит периодический характер. Также на рис. 1 видно, что вынос материала происходил не с поверхности сооружения, а из самого тела сооружения, что представляет серьезную опасность для его устойчивости.

Вынос материала насыпных ГТС фильтрующейся в их теле водой – явление пространственное, особенно для сооружений, которые имеют локальные нарушения фильтрационной устойчивости, сопровождающиеся формированием фильтрационных ходов. На рис. 1 представлены фотоснимки суффозионного выноса материала ограждающей дамбы хвостохранилища горнорудного предприятия Мурманской области.

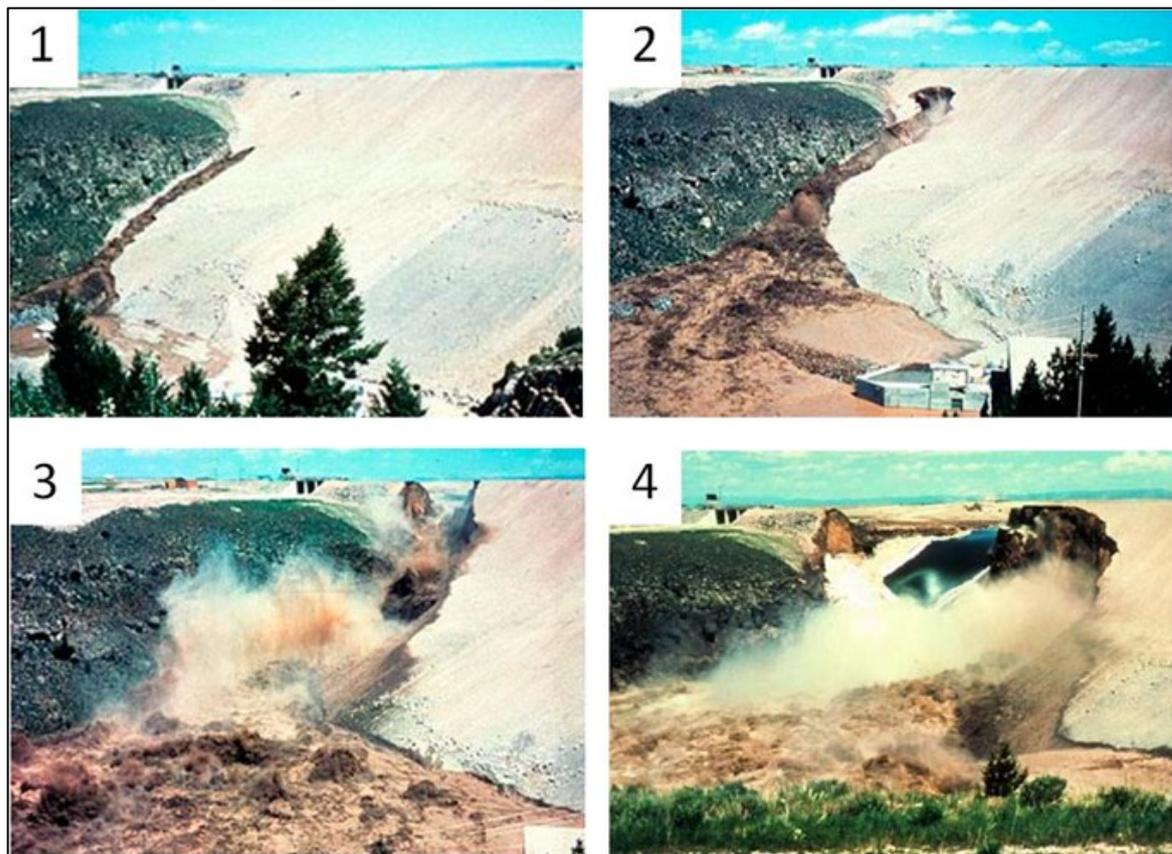
Рис. 2 – Разрушение плотины Титон 5 июня 1976 г. [6]

Разрушение плотины Титон произошло из-за действия фильтрующейся через тело сооружения воды. Фильтрующаяся вода привела к постепенному выносу материала плотины. Формировался фильтрационный ход, фильтрационный поток в котором повышался вследствие снижения фильтрационных свойств сооружения. Увеличившийся поток приводил к дальнейшему выносу материала сооружения. Однако данные процессы происходили скрыто: на поверхности наблюдался лишь небольшой выход фильтрующейся воды. В связи с этим угроза была недооценена, и в результате вынос материала плотины привел к аварии, которая, как видно из рис. 2, развивалась лавинообразно. Также на рис. 2 видна вскрывающаяся в результате аварии полость в теле ГТС, которая была образована фильтрующейся водой.

В качестве примера того, что привело к аварии, может служить разрушение насыпной плотины Титон, находившейся на одноименной реке в США, штат Айдахо. Разрушение плотины произошло 5 июня 1976 г. На рис. 2 показано развитие процесса разрушения.

В результате аварии выплеснулось порядка 300 млн м<sup>3</sup> воды, разрушено 200 домов, 14 человек погибли. Ущерб от аварии оценивается в 1 млрд. долларов США.

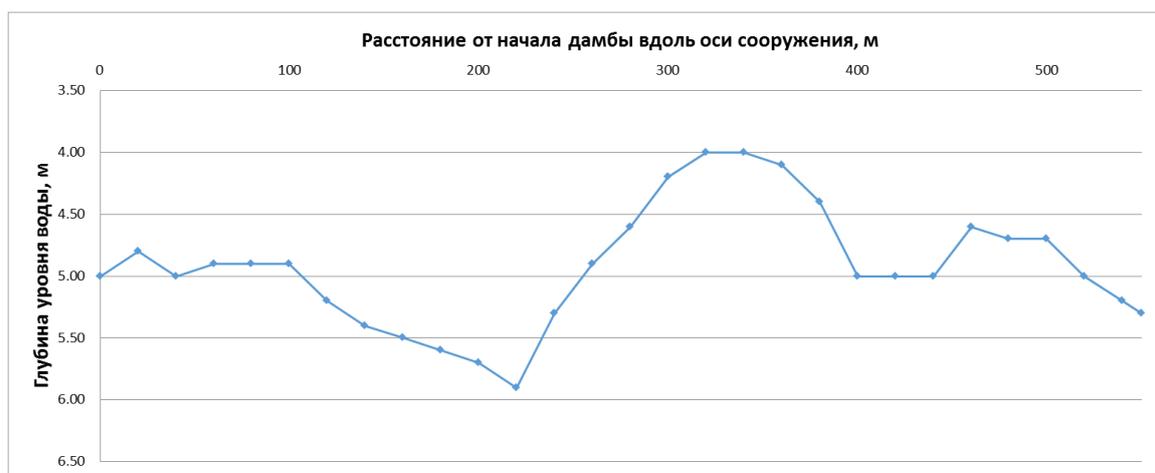
Рис. 3 – Изменение уровня воды вдоль уступа дамбы

Уровни воды, представленные на рис. 3, получены по данным измерений с помощью пьезометрических скважин и георадарного профилирования, проведенных в январе 2016 г. Как видно из графика, уровень воды способен существенно меняться вдоль оси сооружения: на участке длиной 100 м глубина воды изменяется на 50 % от 4 до 6 м. Подобная разница в значениях приводит к существенным колебаниям положения депрессионной кривой, что может угрожать безопасности сооружения, особенно если мониторинг положения уровня воды осуществляется такими дискретными методами измерения, как измерения с помощью пьезометрических скважин. В результате может сложиться ситуация, при которой в пьезометрических створах уровень депрессионной кривой остается в пределах проектных значений, но на участках, не охватываемых сетью пьезометров, уровень депрессионной кривой превышает критические значения, что угрожает устойчивости всего сооружения.

При проектной фильтрационной устойчивости ГТС положение депрессионной кривой вдоль оси сооружения изменяется несильно, и положение кривой в любой точке может быть получено интерполяцией значений соседних пьезометров. Однако при наличии в теле сооружения локальных нарушений фильтрационных свойств положение этой кривой может претерпевать существенные изменения. Для примера рассмотрим график изменения уровня воды на одном из горизонтов дамбы хвостохранилища обогатительной фабрики горнорудного предприятия Мурманской области, изображенный на рис. 3.

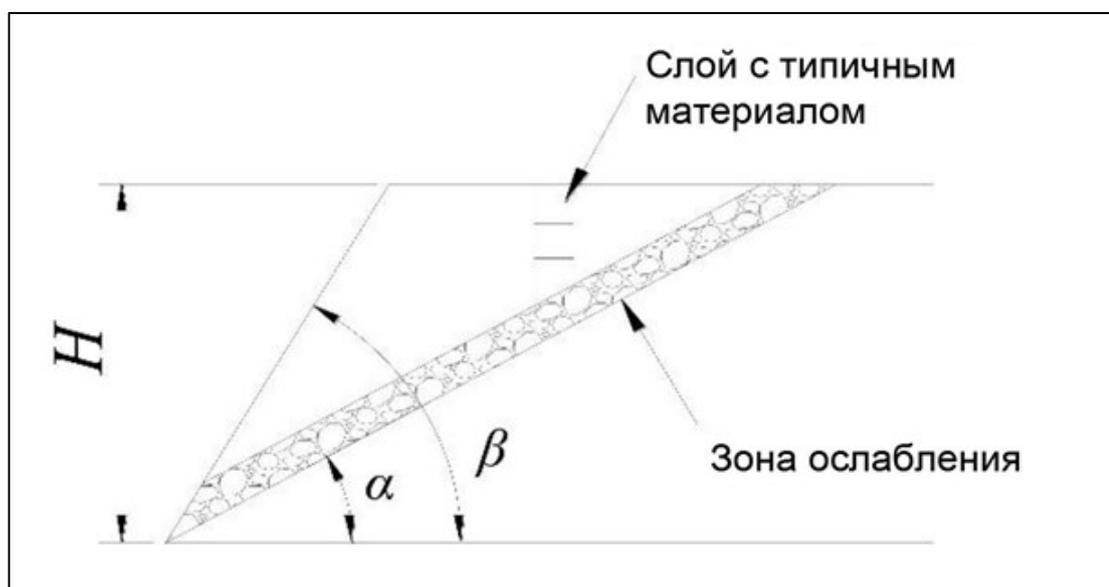
Рис. 4 – Расчетная схема модели (перевод автора) [7]:  
 $\alpha$  – угол зоны ослабления;  $\beta$  – угол откоса уступа

Угол наклона уступа в расчетной модели, представленной на рис. 4, оставался постоянным и равным  $35^\circ$ . Угол наклона зоны ослабления и мощность этой зоны варьировались. Расчет проводился с помощью компьютерного моделирования методом конечных элементов. Результаты расчета представлены на рис. 5.

Для демонстрации влияния локальных неоднородностей на устойчивость сооружения рассмотрим влияние угла падения и мощности структурной неоднородности на коэффициент устойчивости уступа (отношение удерживающих и сдвигающих сил). На рис. 4 представлена расчетная модель уступа насыпного ГТС, содержащая зону ослабления [7].

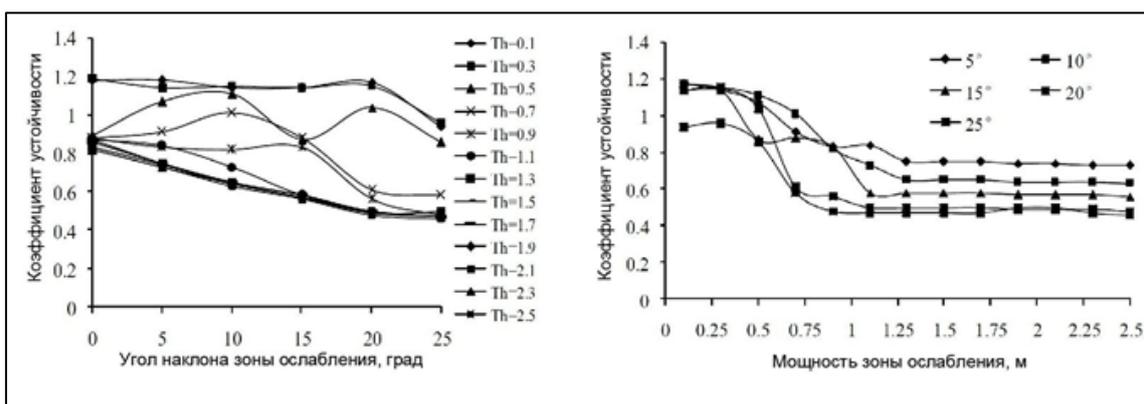
Как видно из рис. 5, зона ослабления оказывает значительное влияние на устойчивость откоса, особенно при значительной мощности и угле наклона зоны ослабления. Так, при росте мощности зоны ослабления от 0,1 до 1 м коэффициент устойчивости может меняться до двух раз в зависимости от расположения этой зоны, при этом коэффициент устойчивости падает ниже значения в 1, что означает расчетную потерю устойчивости уступом. Таким образом, наличие зоны ослабления, которой является фильтрационный ход в теле насыпного ГТС, существенно влияет на устойчивость сооружения.

Рис. 5 – Зависимость коэффициента устойчивости от угла наклона и мощности зоны ослабления [7]

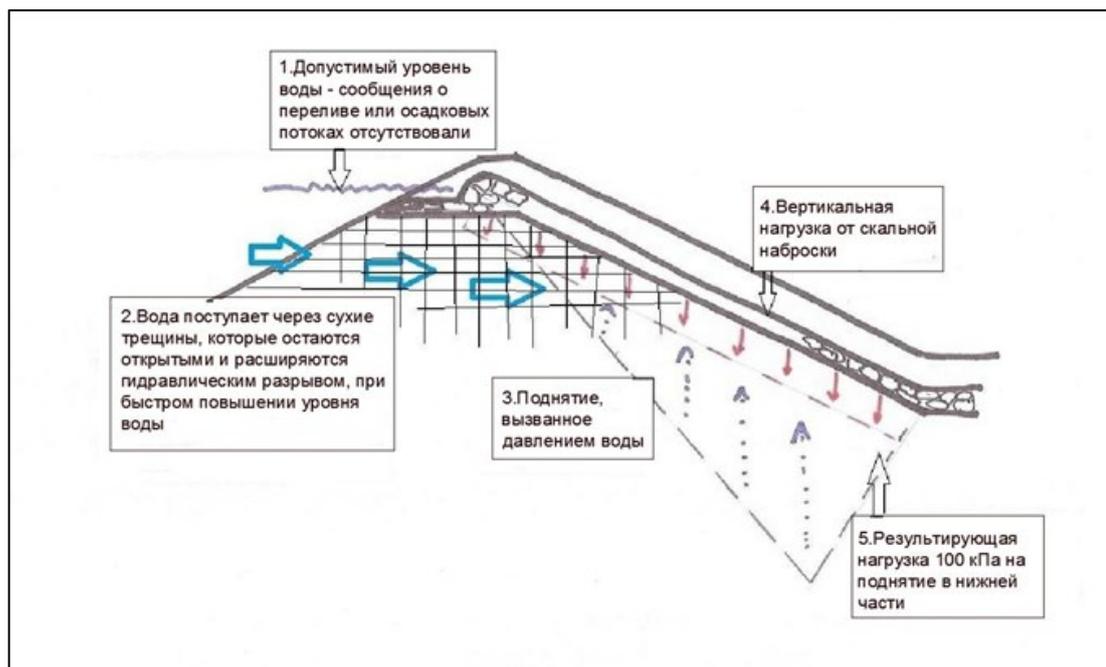
Как видно из рис. 6, уровень воды в искусственном озере Ситу Гинтунг не превышал допустимых расчетных значений. Однако при безопасном уровне воды происходили процессы локального нарушения фильтрационной устойчивости сооружения. В результате действия солнца на свободные участки поверхности дамбы в верхнем бьефе образовывались небольшие трещины, которые при повышении уровня воды заполнялись ей. Попавшая в трещины вода не позволяла им закрыться, а при еще большем повышении

уровня воды происходил гидроразрыв трещин, сопровождаемый их расширением и углублением. Постепенно вода формировала области с пониженными фильтрационными свойствами, по которым попадала все глубже по направлению к основанию дамбы. Гидростатическое давление, возникающее из-за разницы уровня воды в резервуаре и основании дамбы, передавалось к основанию сооружения, приводя к возникновению силы, направленной на поднятие тела дамбы. Реализоваться силе поднятия мешала скальная наброска, которая давила на поверхность дамбы силой тяжести. Результатом взаимодействия этих двух сил явилось появление результирующей поднимающей силы в основании у самого подножия дамбы величиной порядка 100 кПа, что привело к нарушению устойчивости дамбы на данном участке и ее разрушению. Таким образом, результатом нарушения фильтрационных свойств дамбы явилось разрушение сооружения.

Рис. 6 – Пошаговый механизм разрушения дамбы Ситу Гинтунг (перевод автора) [6]

На первый взгляд казалось, что причиной данной аварии не является размыв: не было зафиксировано никаких признаков эрозии, суффозии или протечек. Однако дальнейшие исследования показали, что авария произошла в результате нарушения фильтрационных свойств дамбы. На рис. 6 представлена схема механизма протекания процесса разрушения.
