УДК 622.837:528.482

МОНИТОРИНГ ПРОСТРАНСТВЕННЫХ ДЕФОРМАЦИОННЫХ ПРОЦЕССОВ ПОДРАБАТЫВАЕМЫХ СООРУЖЕНИЙ

MONITORING OF THE SPATIAL DEFORMATION PROCESSES OF UNDERMINED STRUCTURES

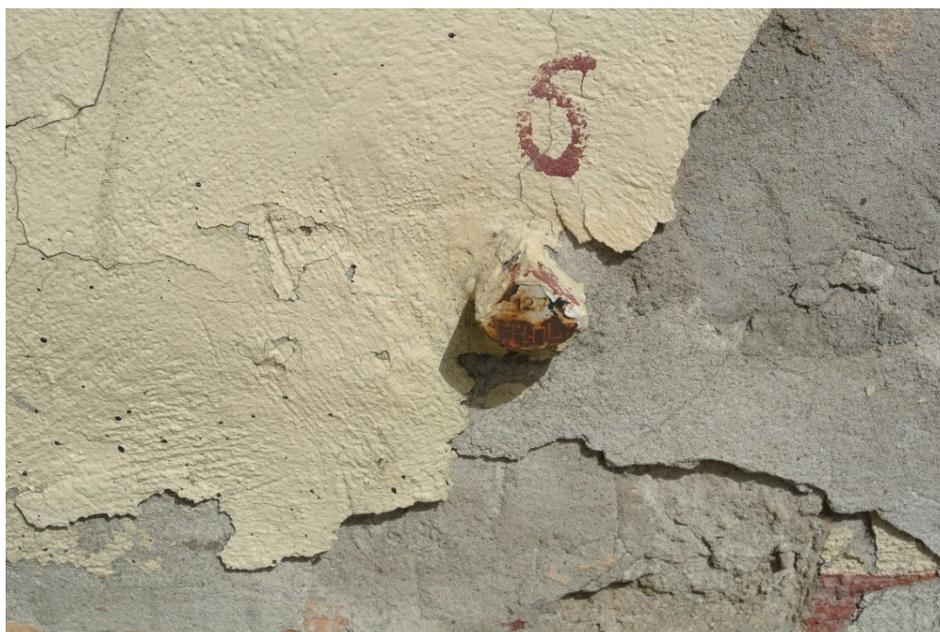
Рис. 1 – Стенной репер

Указанные Инструкции предполагают организацию мониторинга сооружений по традиционному принципу. Оборудование наблюдательной станции производится путем закладки стенных реперов (рис. 1) по периметру здания, как правило, на уровне фундамента, а также грунтовых реперов, располагаемых напротив стенных. Величина расстояния между реперами зависит от конструкции сооружения, а также его расположения в мульде сдвижения. Например, в зоне сосредоточенных деформаций (уступов) реперы располагаются на расстоянии 4 – 5 м друг от друга, что при большом количестве сооружений приводит к значительным затратам на оборудование наблюдательной станции.

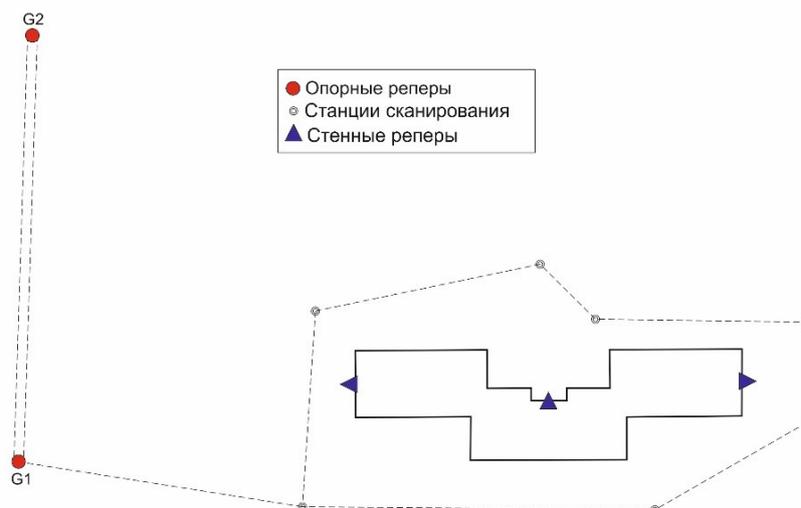
Рис. 2 – Схема сооружения и наблюдательной станции

Здание имеет вытянутую в плане форму и достигает 75 м в длину; центральная его часть двухэтажная, крылья – одноэтажные. При организации наблюдательной станции здание было оборудовано тремя стенными реперами (рис. 2), по которым в течение 6 лет проводились инструментальные наблюдения методом геометрического нивелирования, причем в последней серии наблюдались лишь 2 репера, так как один из них оказался утрачен. В табл. 2 представлены величины вертикальных смещений реперов между сериями наблюдений, а также вычисленные по формуле (2) значения относительных вертикальных деформаций – наклонов. Максимальное зафиксированное значение наклона ($0,5 \cdot 10^{-3}$) значительно меньше предельно допустимого значения для объектов I категории охраны ($4 \cdot 10^{-3}$). Несмотря на это, здание претерпевает активное трещинообразование, которое продолжает развиваться (рис. 3).

Лазерное сканирование было выполнено с 7 станций, положение которых было привязано тахеометром к опорным реперам G1 и G2, входящим в геодинимический полигон г. Нижний Тагил (см. рис. 2). Так как данные реперы также находятся в мульде сдвижения, их положение постоянно переопределяется GPS-методом в каждой серии наблюдений.

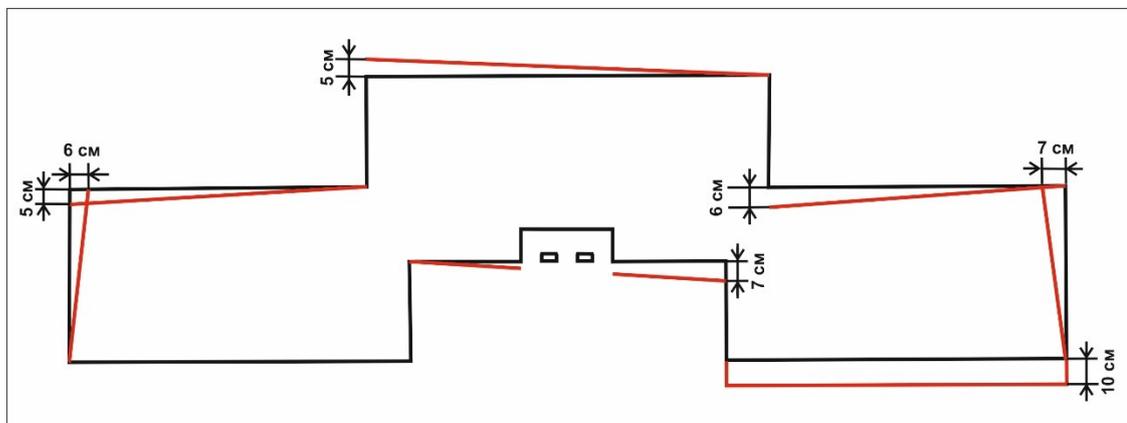
Рис. 4 – Схема деформирования здания в плане

Кроме того, был построен горизонтальный разрез здания (рис. 4), позволивший выполнить сравнение проектного и фактического контуров стен сооружения. Видно, что части сооружения имеют значительные смещения друг относительно друга. Максимальное смещение наблюдается у крыльев здания и достигает около 10 см.

Таким образом, причиной образования трещин в конструкции здания послужило неравномерное горизонтальное перемещение его крупных частей. Искривление стен также свидетельствует о том, что конструкция подрабатываемого сооружения испытывает сложный механизм деформирования, недоступный для контроля традиционными методами, но выявляемый по результатам трехмерного мониторинга.
