ИНСТРУМЕНТАЛЬНЫЕ НАБЛЮДЕНИЯ ЗА ДЕФОРМАЦИЯМИ ЗДАНИЯ В ОБЛАСТИ ВЛИЯНИЯ СТАРЫХ ГОРНЫХ РАБОТ*

Цель работы – установление причины деформации здания.

INSTRUMENTAL OBSERVATIONS OF DEFORMATIONS OF A BUILDING IN THE AREA OF INFLUENCE OF OLD MINING WORKS

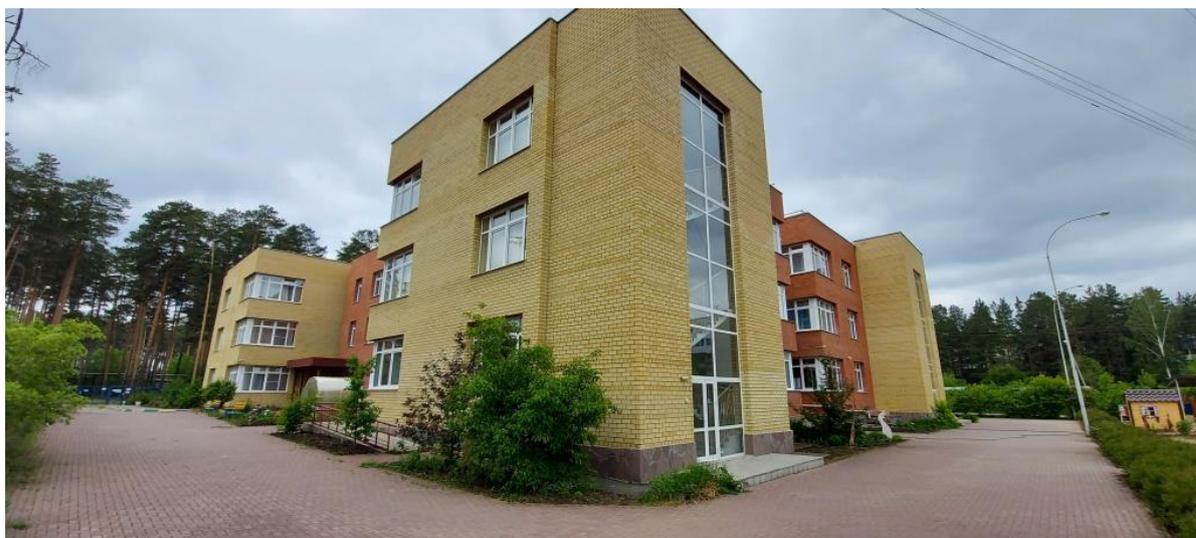
Объект исследований расположен на площади залегания Березовского золоторудного месторождения [12] в Свердловской области (рис. 1). Участок застроен, территория спланирована и эксплуатируется.

Рис. 1. Здание на территории залегания подземных горных разработок

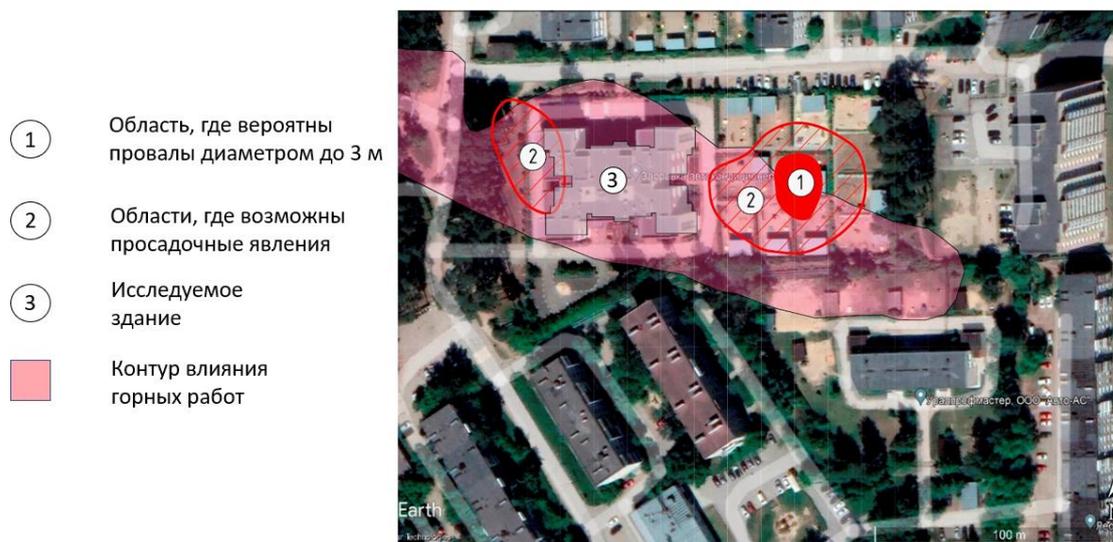
На участке залегает золоторудная дайка, которая в XIX веке разрабатывалась подземным способом до глубины 20 м. Дайка имеет пологое северо-восточное падение. Полной информации о подработке нет, однако контуры ее влияния очерчены (рис. 2). Работы того времени характеризовались небольшими объемами вынудой горной массы.

Рис. 2. Взаимное положение здания и контура влияния старых горных работ

Перед строительством здания в 2011 г. были определены участки поверхности с различной степенью проявления деформаций и дезинтеграции грунтов (рис. 2), околонуены участки поверхности. Здание построено с учетом этих данных на западе участка, в пригодном месте.

В области, где прогнозировались просадочные явления, ежегодно проваливается грунт диаметром до 2 м и глубиной до 1 м. Провал образуется в одном и том же месте во время дождливого периода года. Первые годы эксплуатации здания подвал был затоплен на несколько десятков сантиметров. Для его осушения в фундаментной плите

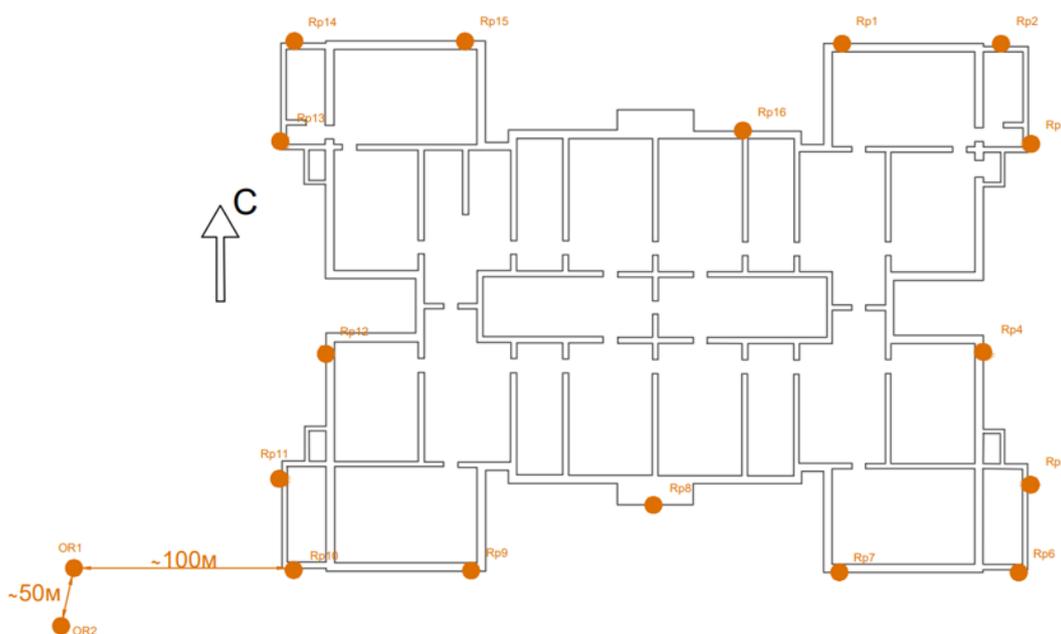
Для исследования развития процесса деформации здания была спроектирована наблюдательная станция, включающая в себя 16 ственных реперов, оборудованных по всему контуру здания и 2 опорных репера, заложенных на расстоянии не менее 100 м от исследуемого объекта (рис. 3).

Рис. 3. Наблюдательная станция для исследования процессов деформации здания

Пять реперов установлены на северной и южной стороне и по три – на западной и восточной стороне, соответственно. Стенные реперы представляют собой клиновые анкеры 10×100, заложенные в кирпичную кладку здания на глубину до 10 см (рис. 4).

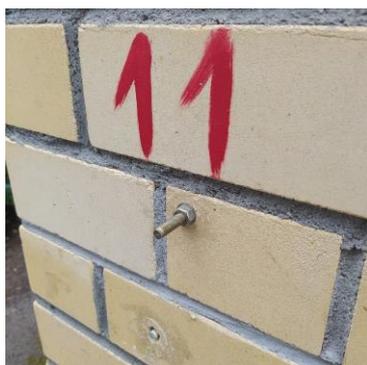
Рис. 4. Стенной репер наблюдательной станции

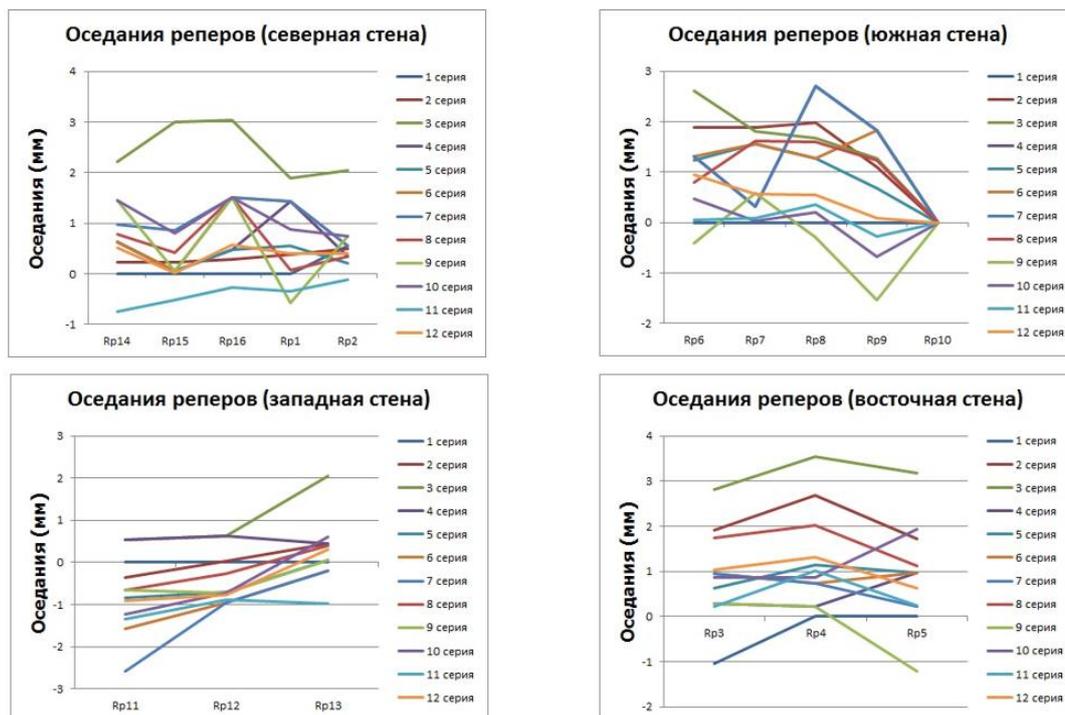
Полученные данные вертикальных смещений по результатам нивелировки привели к итоговому виду в виде графиков оседаний реперов по каждой стене исследуемого здания (рис. 6).

Серии сравнивались между собой за весь период наблюдений. Измеренные величины оседаний за период наблюдений в среднем близки к нулю, не превышают $\pm 3 - 4$ мм, в конце периода ± 1 мм. Скорости оседаний смещений реперов достигают 0,3 мм/мес.

Рис. 6. Графики смещений реперов по каждой из стен здания

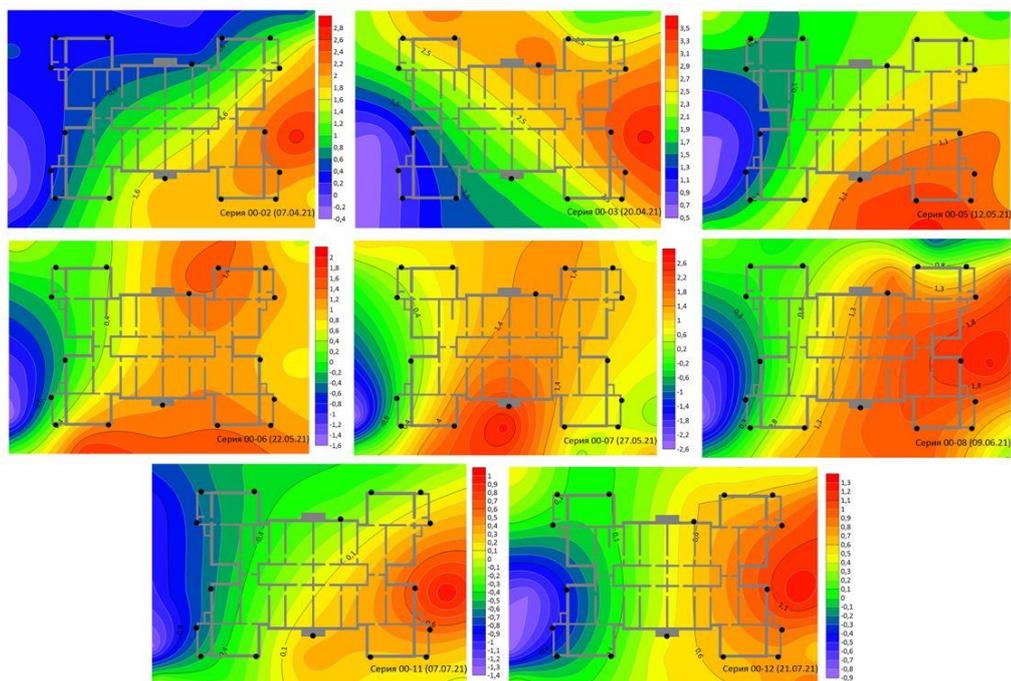
По данным графикам в связи с большим количеством проведенных серий наблюдений затруднительно увидеть тенденции отдельных реперов к поднятию или оседанию, поэтому было принято решение пересмотреть оседания с помощью построения изолиний и градиентной заливки по результатам оседаний реперов по 12-ти сериям наблюдений. На рис. 7 представлены наиболее характерные серии наблюдений.

Рис. 7. Изолинии и градиентная заливка вертикальных смещений стенных реперов

По построенным изолиниям и градиентной заливке видно, что имеется тенденция к поднятию грунта у южной и восточной частей здания. Причиной такого поднятия может быть наличие специфических грунтов, склонных к пучению по своим физико-механическим свойствам.

Визуальными наблюдениями установлено, что с восточной стороны здания как раз и наблюдались наибольшие просадки грунта у основания здания и периодические

провалы грунта на территории объекта. И вместе с тем именно с восточной стороны здания еще в 2011 г. были определены зоны возможных просадочных явлений.
